Modélisation numérique et étude de bâti d'une section de l'aqueduc romain de Saintes

*Plantis des Neuf Puits - Vallon des Arcs
à Fontcouverte (17)*

Relevé topographique et étude de bâti

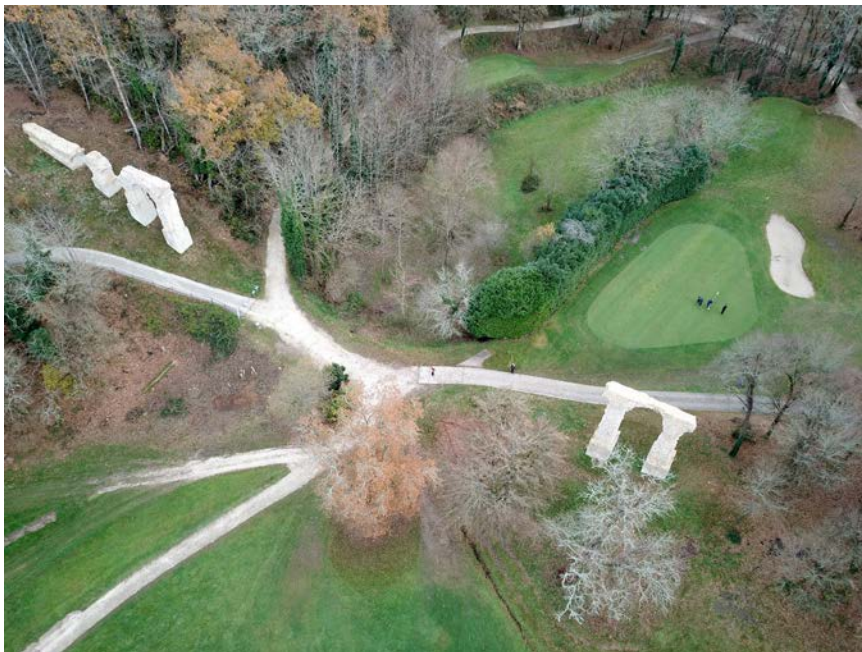
Figure 3 Les cinq piles et la culée amont du pont des Arcs après la restauration, vue vers le nord-ouest.

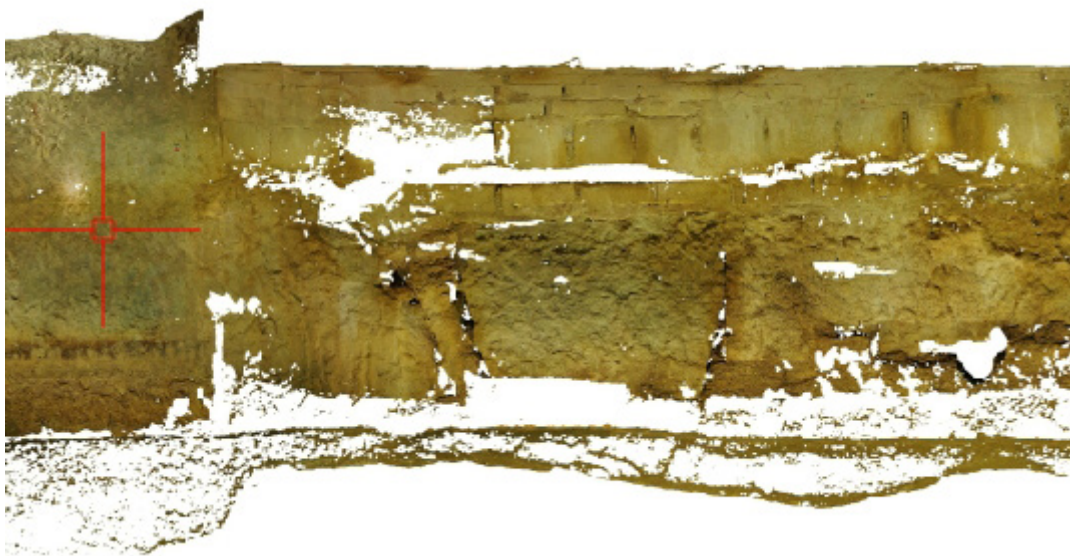
Figure 27 Erreur d'alignement lié à un chevauchement en dessous de 75%.

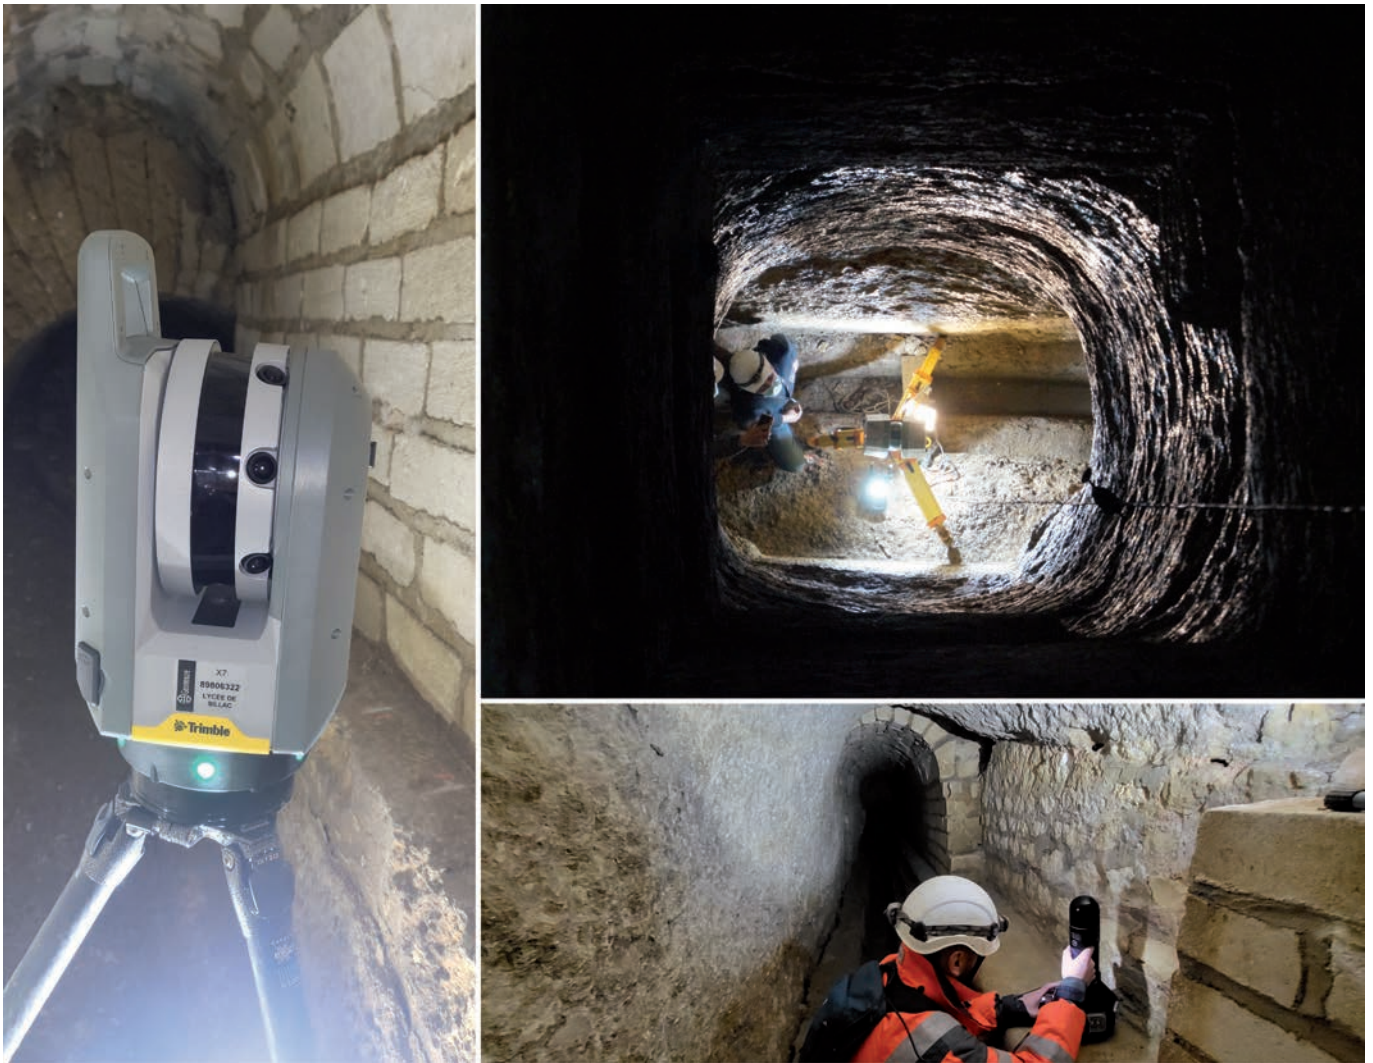
Figure 31 Scanners lasers utilisés lors des opérations lasergramétriques dans le tunnel, à gauche le Trimble X7, en haut à droite le Leica C10 et en bas à droite le Leica BLK2GO. © V. Miaillhe (SahCM)

L'utilisation du Leica C10 s'est faite dans le tunnel de Torregrossa avec un cheminement polygonal de plusieurs stations (14) pour relever l'ensemble du conduit, horizontal et vertical. Les autres appareils ont été utilisés lors de l'opération dans le tunnel du golf. Le scanner par auto-alignement, Trimble X7 (fig. 32), a nécessité plus de stations (25) afin de rattacher correctement les stations entre elles à l'aide d'un chevauchement de 40 % minimum (cf. annexe 4).

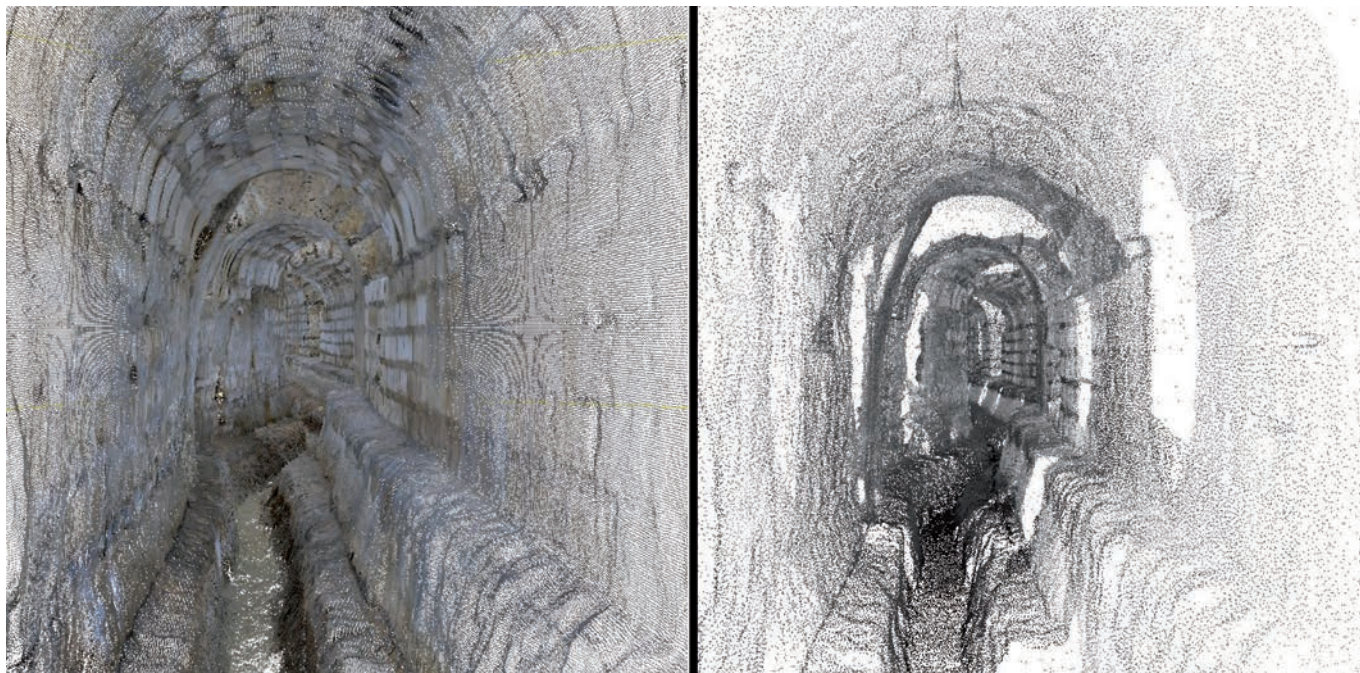
Figure 33 Comparaison des nuages denses à l'intérieur du tunnel, à gauche la photogrammétrie et à droite la lasergrammétrie. © V. Mialhe (SahCM)

Sur le plan de la géométrie de l'objet, les comparaisons des modèles ont montré de faible écart entre les deux technologies, de 0,01 à 0,02 m pour les maximums. Ces écarts sont dus au bruit, la photogrammétrie en génère plus, notamment du fait d'une ISO haute (fig. 35).

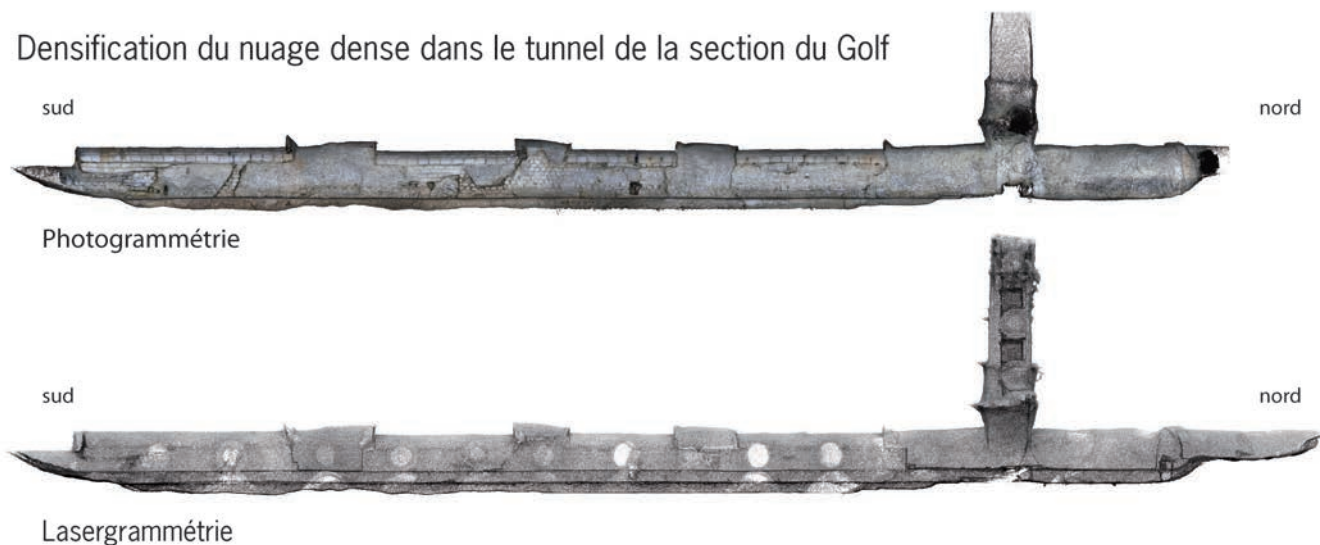
Figure 34 Comparaison des nuages denses, en haut la photogrammétrie et en bas la lasergrammétrie. © V. Mialhe (SahCM)

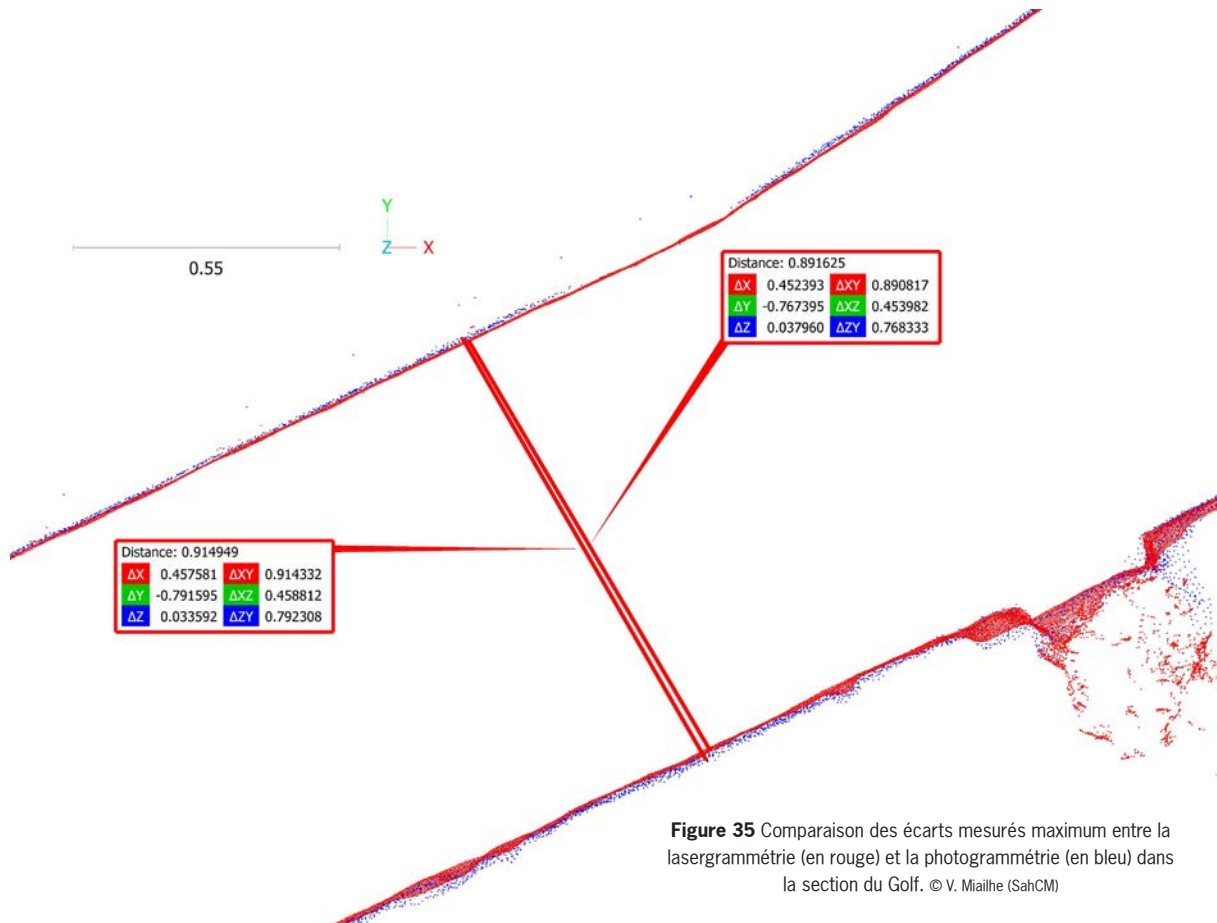
Figure 35 Comparaison des écarts mesurés maximum entre la lasergrammétrie (en rouge) et la photogrammétrie (en bleu) dans la section du Golf. © V. Mialhe (SahCM)

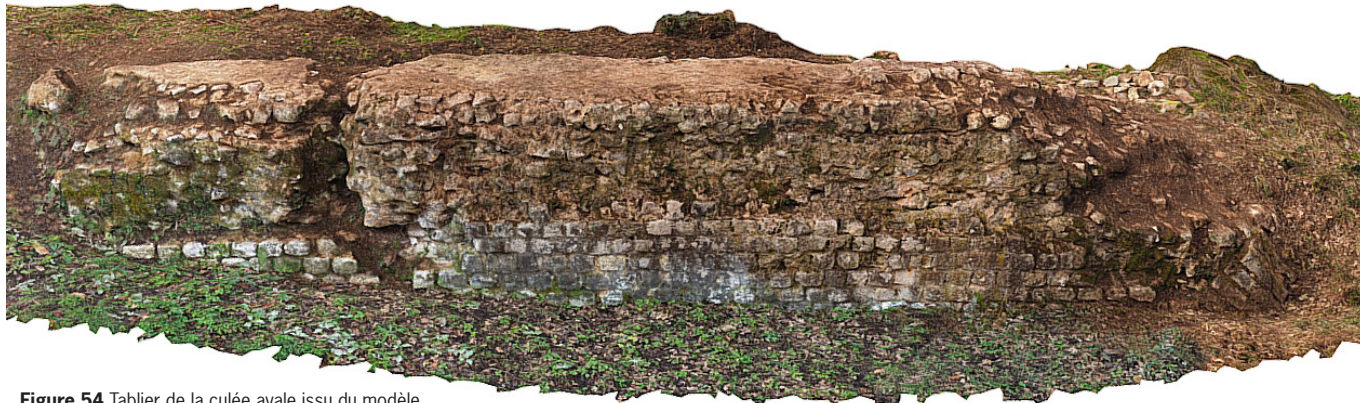
Figure 54 Tablier de la culée aval issu du modèle 3D, vue vers l'ouest. © V. Mialhe (SahCM)

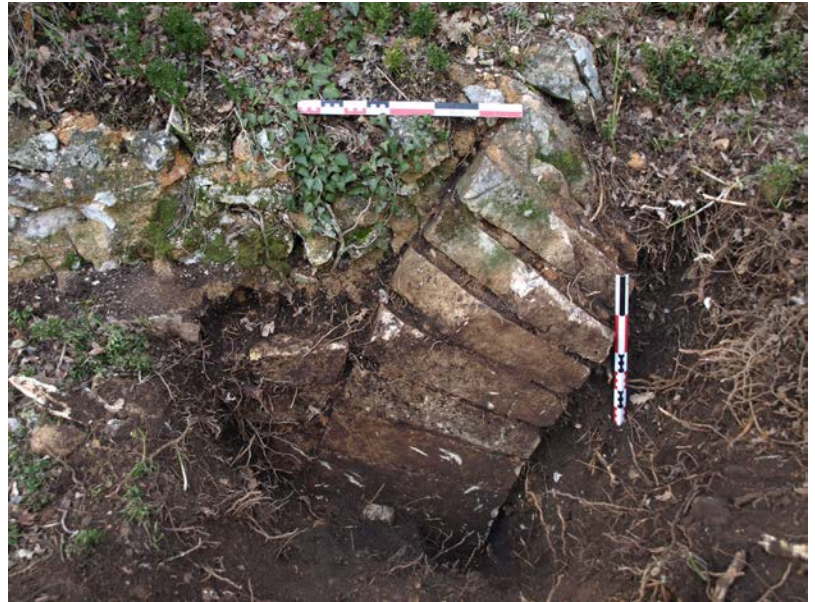
Figure 57 Départ de l'arc sur la culée aval, vue vers l'ouest. © V. Mialthe (SahCM)

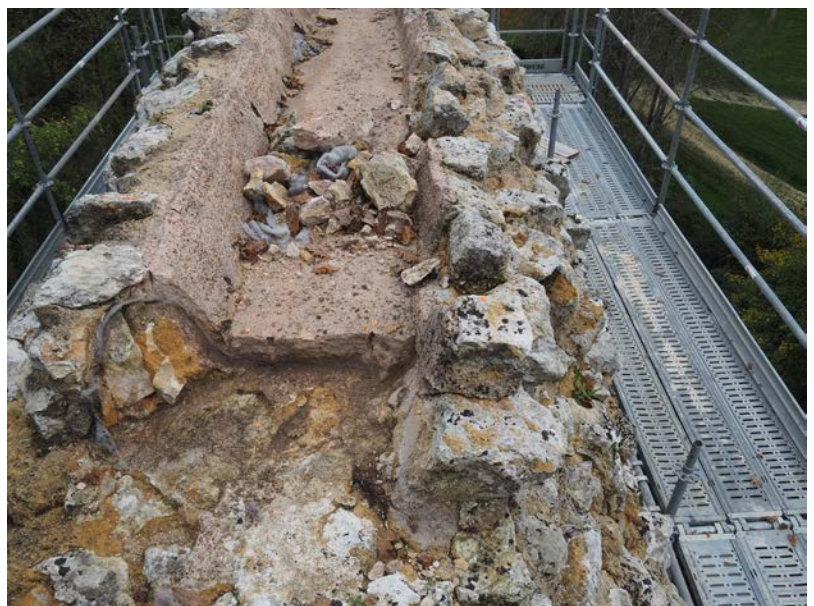
Figure 58 Restauration du conduit posée sur un géotextile et dessous, ancienne maçonnerie pouvant correspondre au canal de la phase III, vue vers le sud. © V. Mialthe (SahCM)

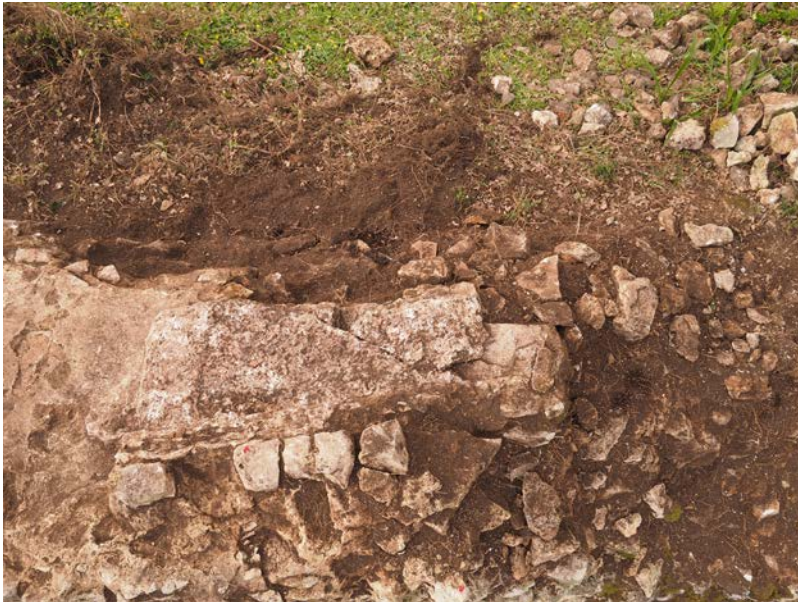
Figure 59 Négatif d'empreinte sur le tablier de la culée aval. © V. Miaillhe (SahCM)

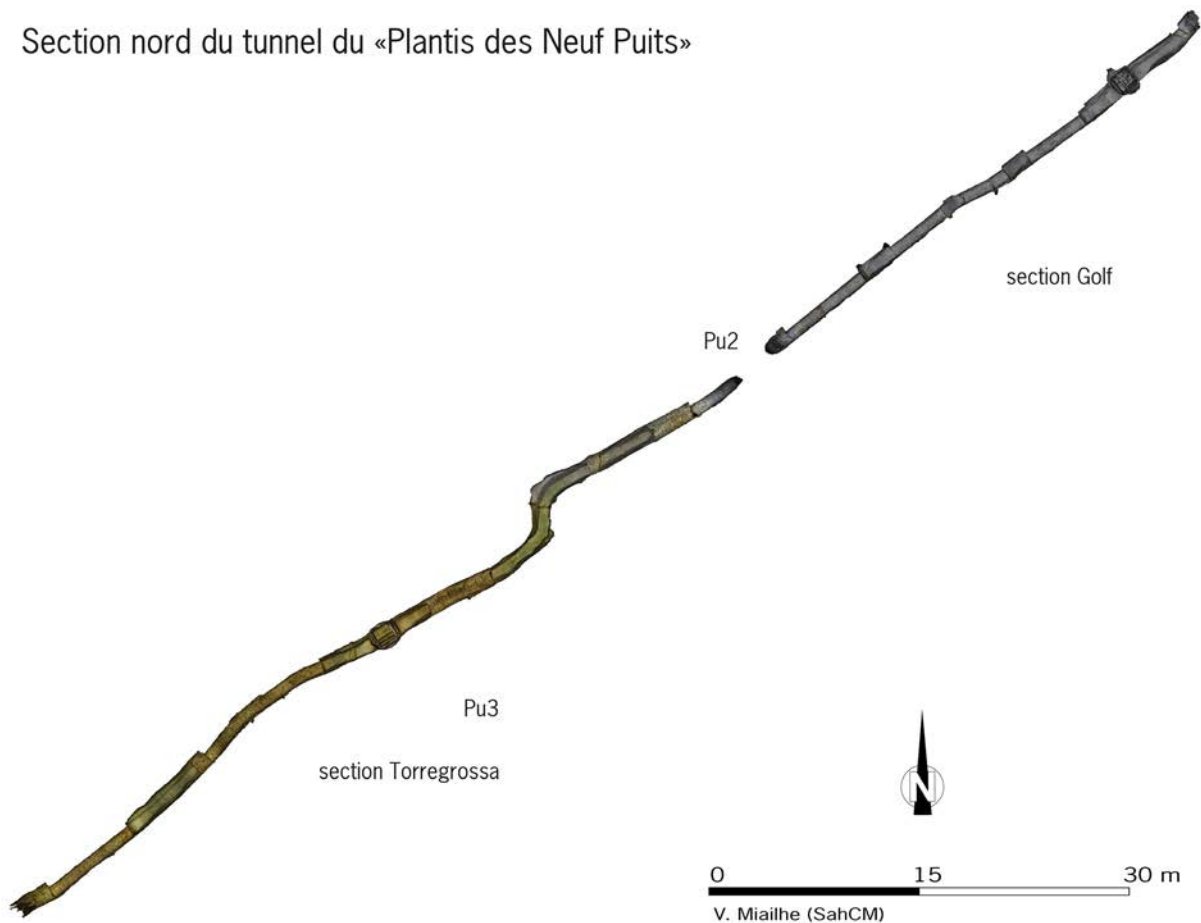
Figure 61 Les inflexions du tracé de la section nord du tunnel du « Plantis des Neuf Puits » issu de la photogrammétrie. © V. Mialhe (SahCM)

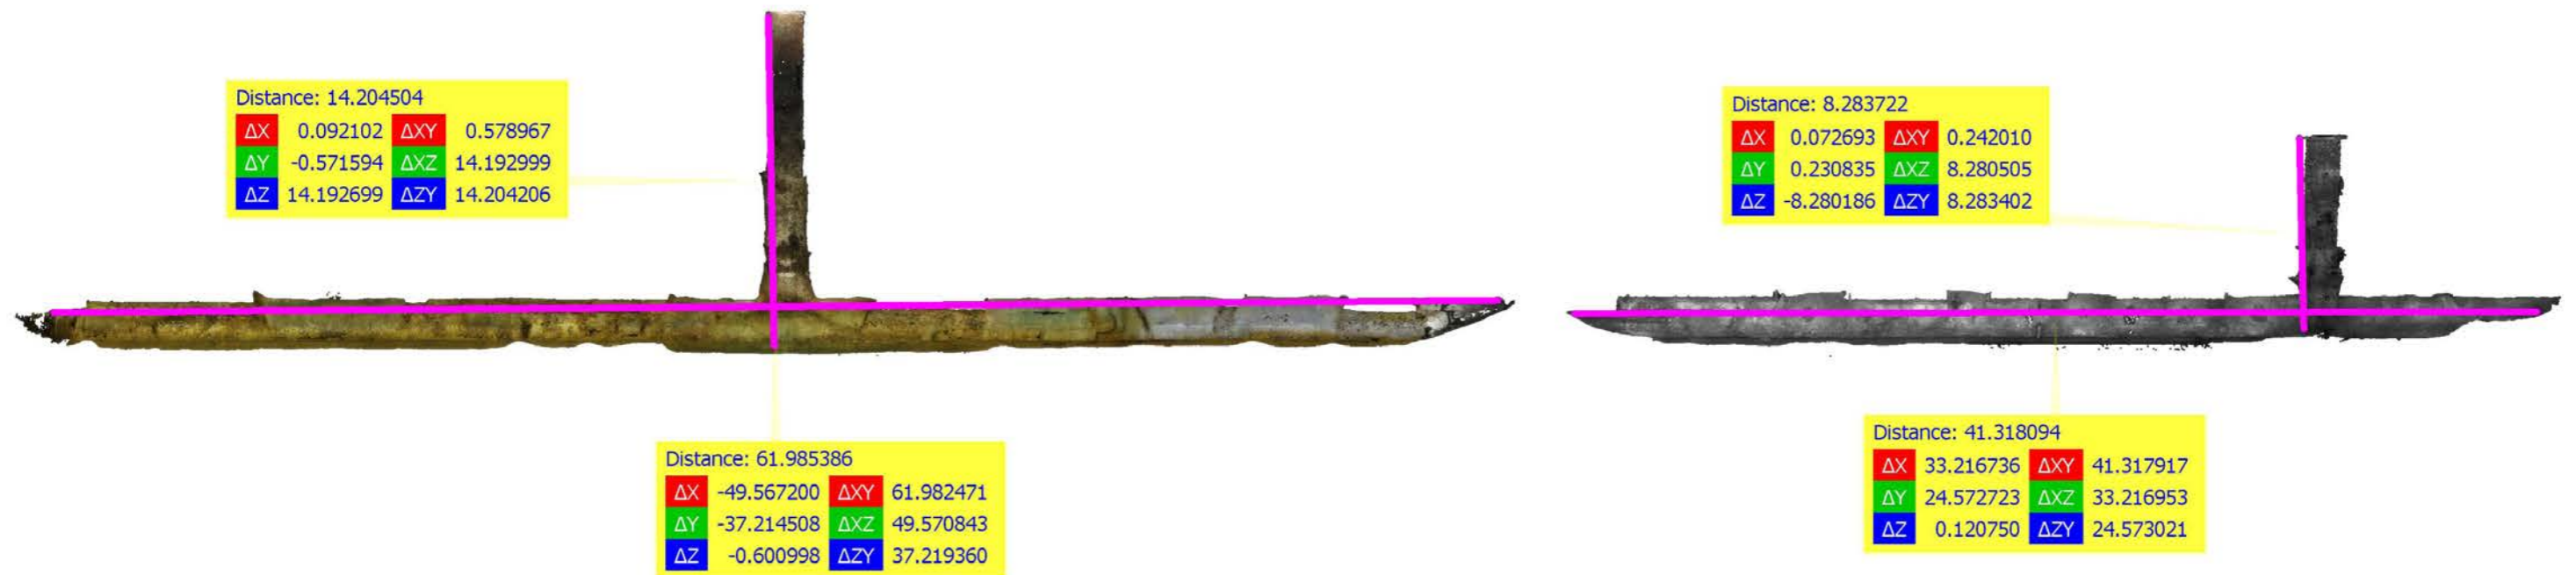
Figure 62 Dimension des deux sections. © V. Mialhe (SahCM)

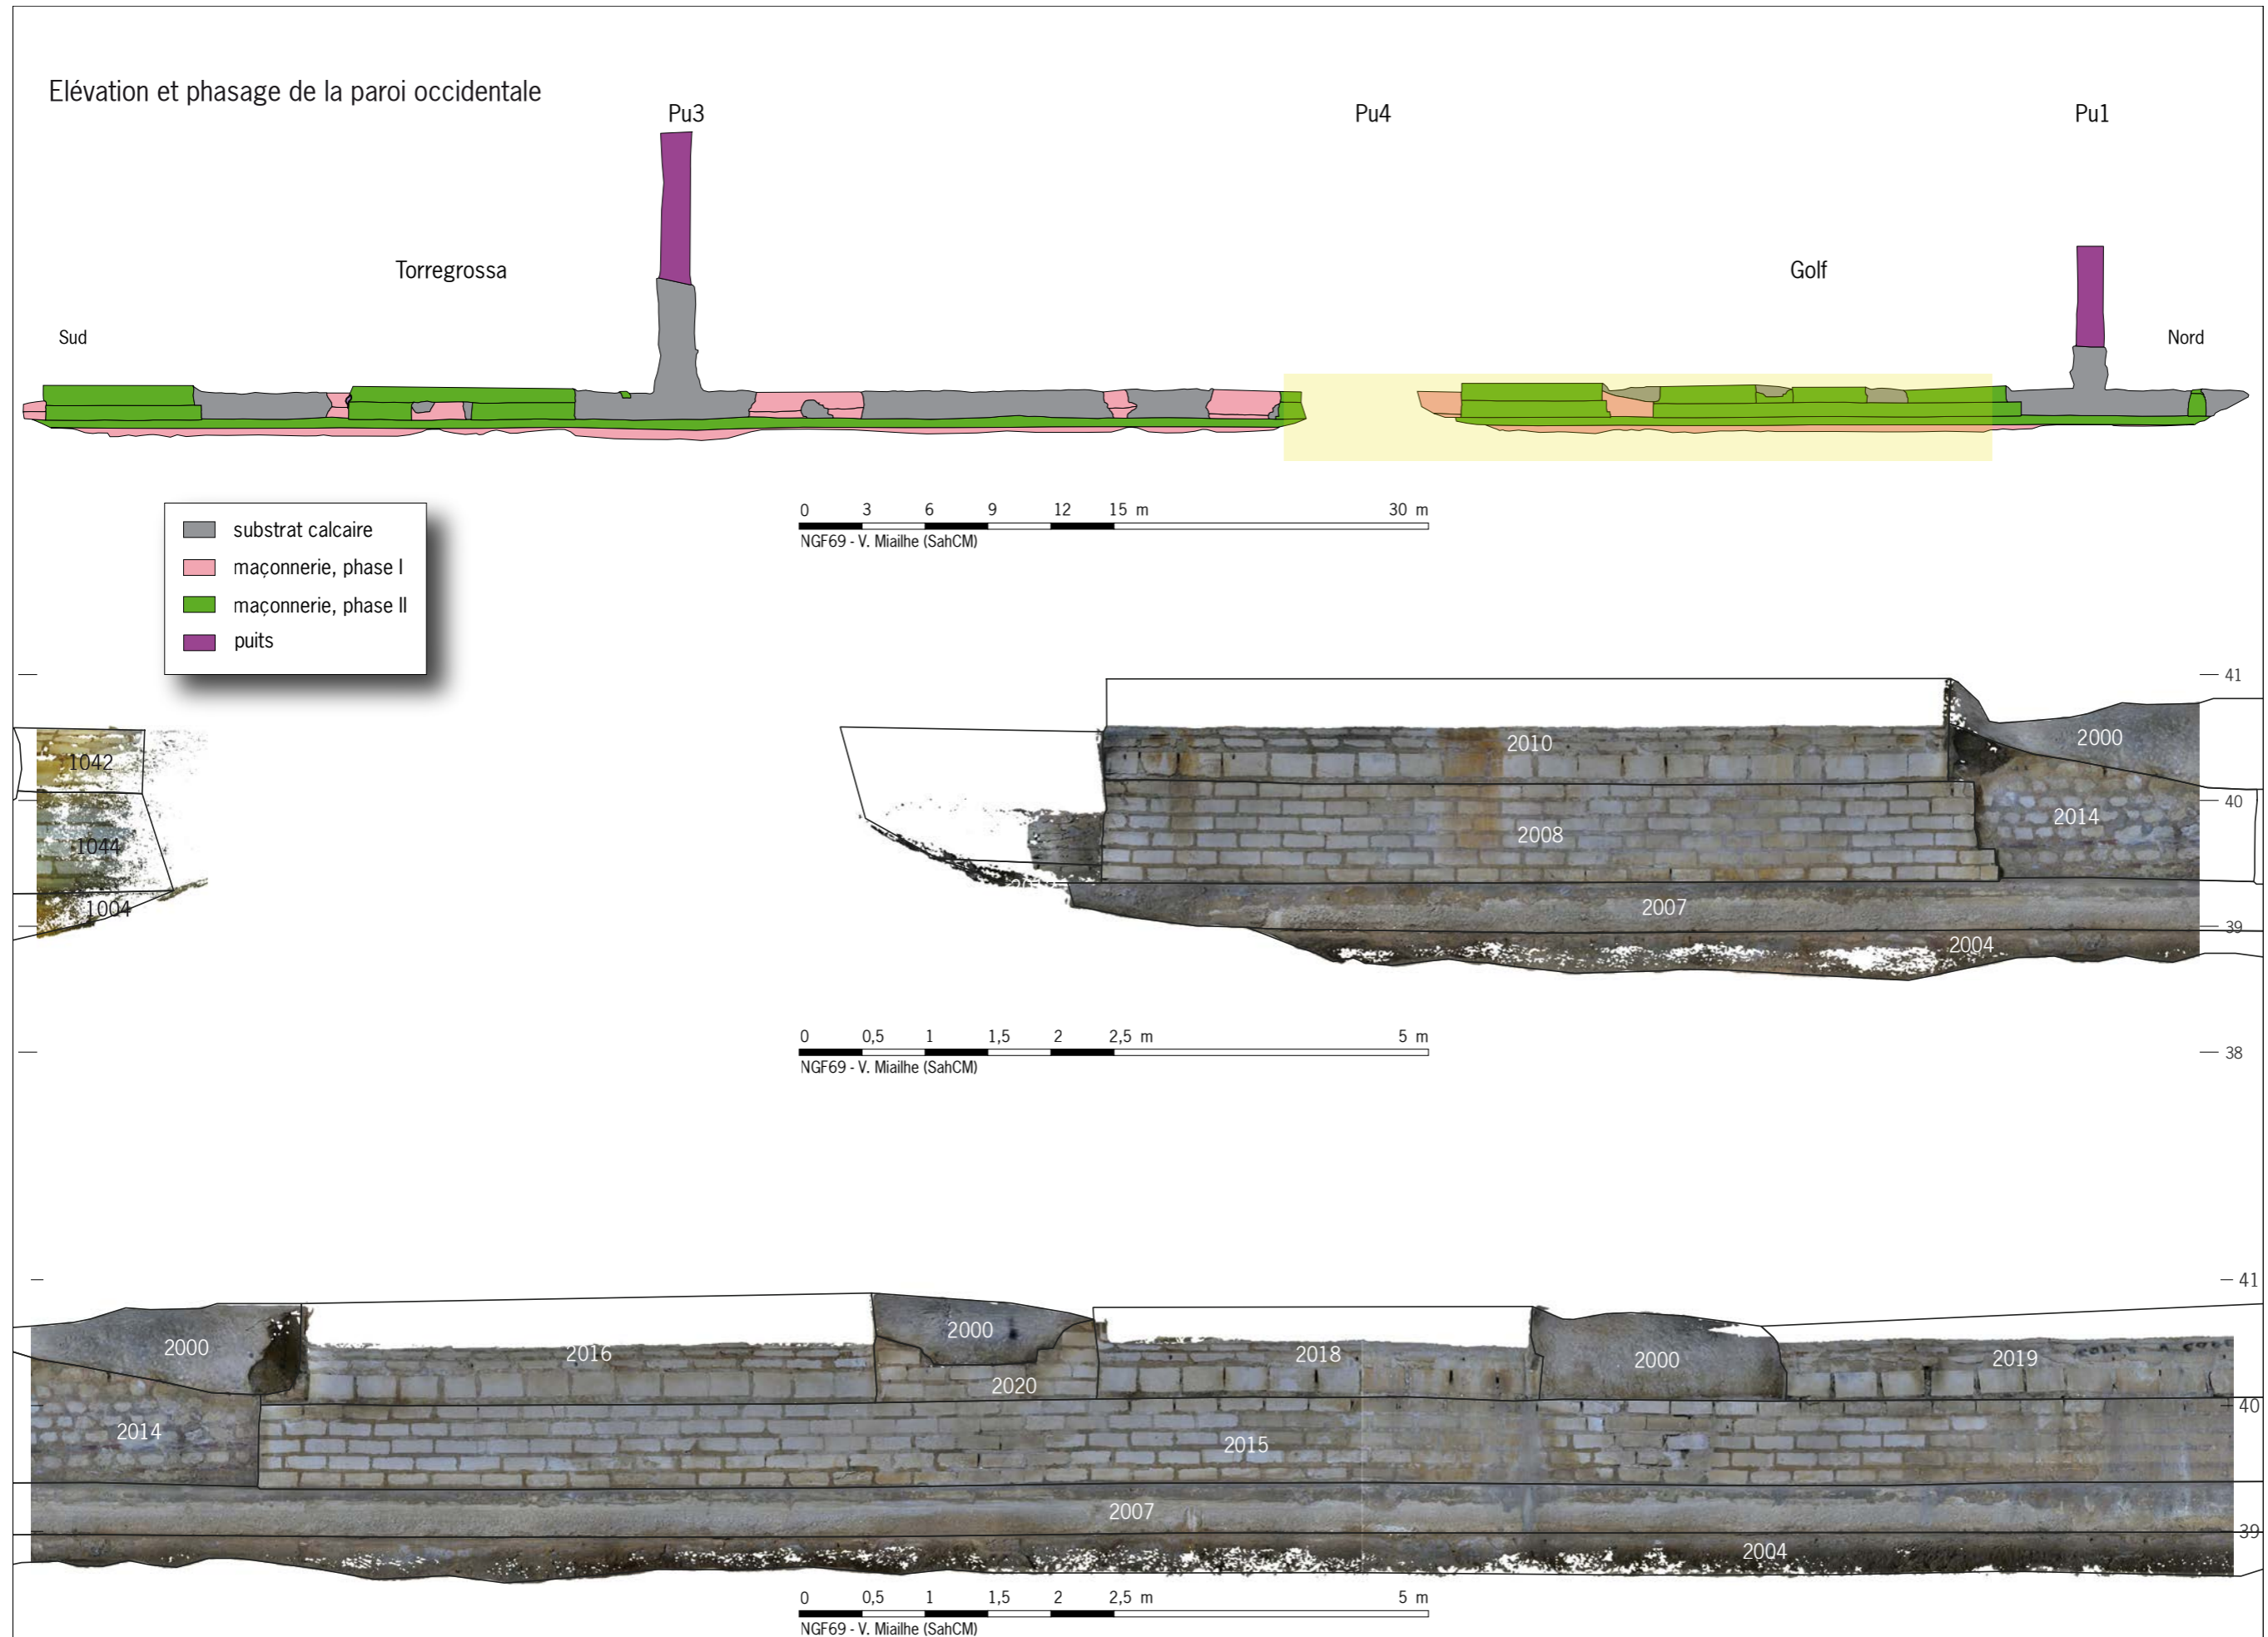
Figure 66 Élévation par nuage dense et phasage de la paroi occidentale des sections souterraines du Golf et de Torregrossa, zone 3. © V. Mialhe (SahCM)

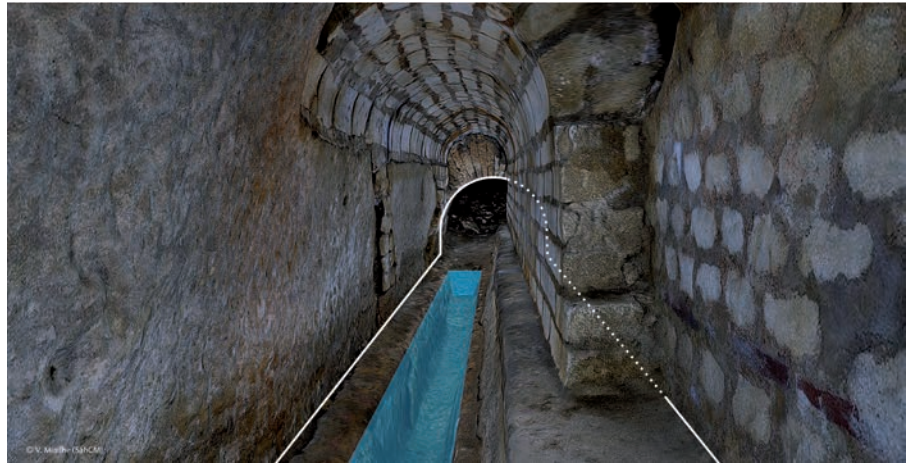
Figure 84 Le conduit et la nouvelle voûte de la phase II (section Torregrossa), vue vers le sud.
© V. Mialhe (SahCM)

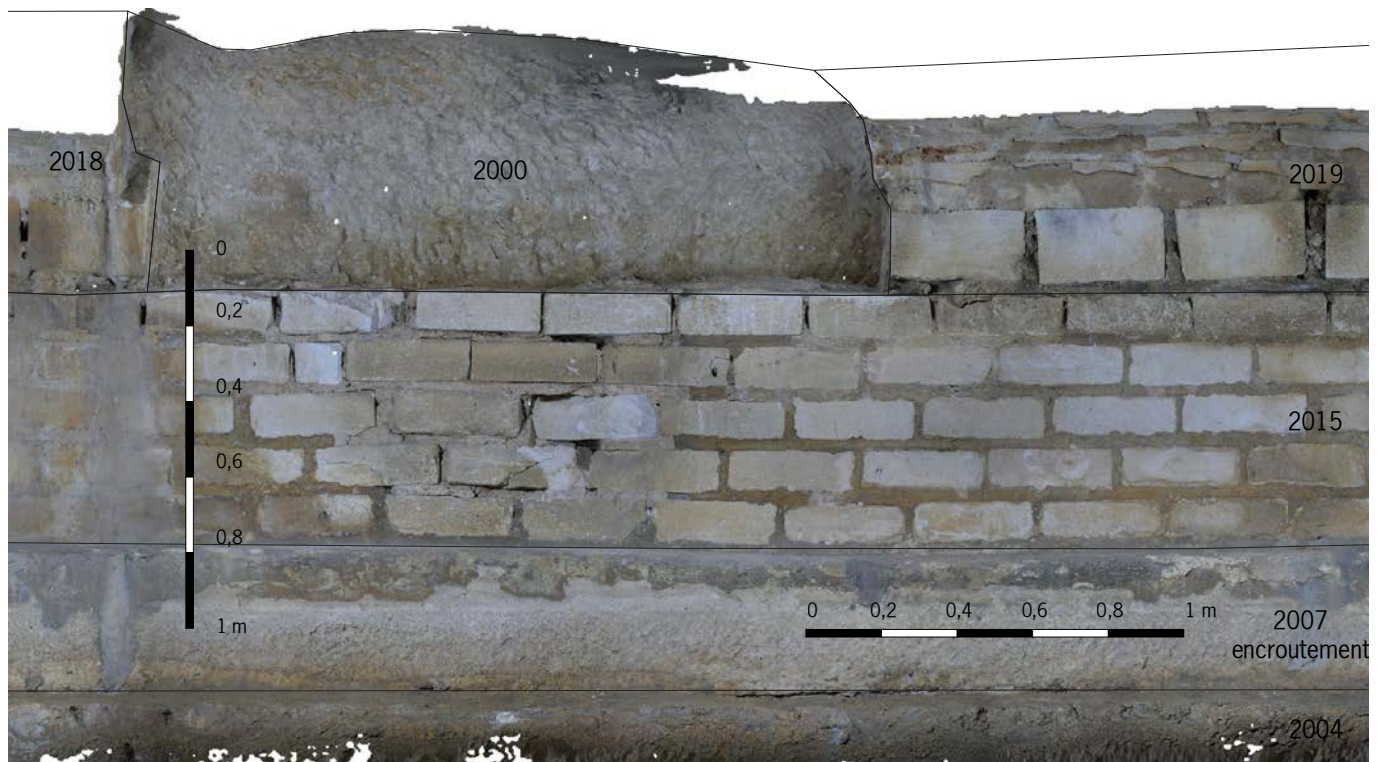
Figure 88 Orthophotographie de l'appareillage en *opus quadratum* de l'unité architecturale 2015.

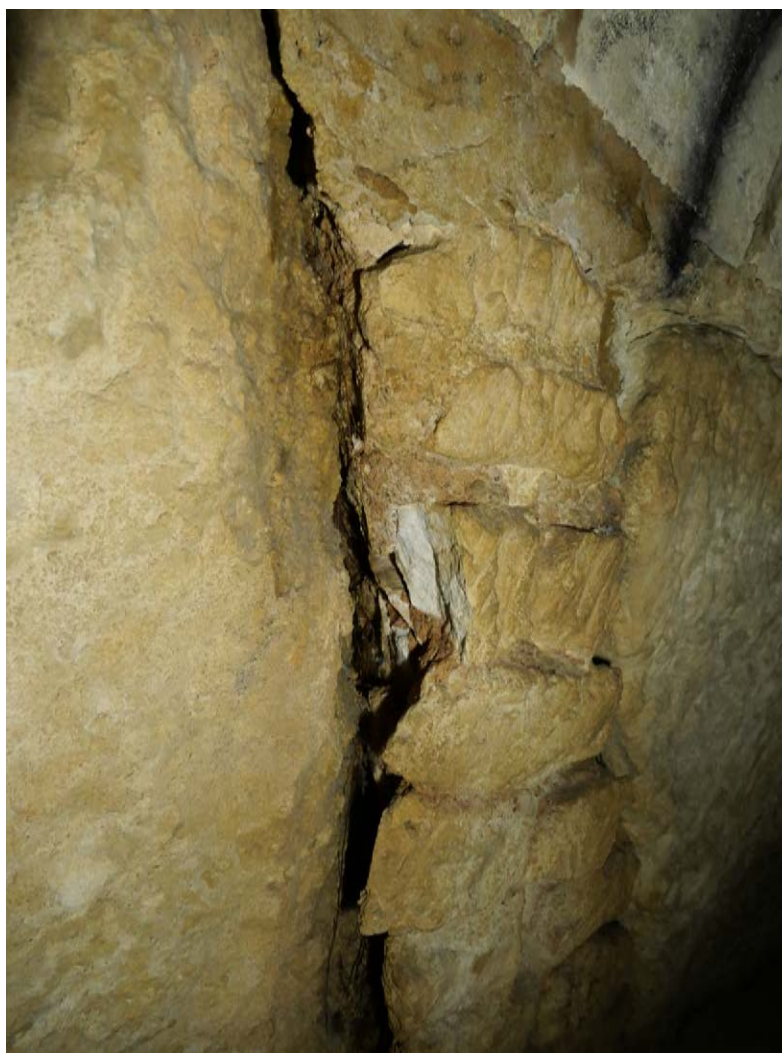
Figure 98 Le détachement de la maçonnerie 2013, scellant une diaclase, vue vers le sud-est. © V. Mialhe (SahCM)
